## 地盤改良技術の実証実験に国有財産を提供

熊本地震により被害を受け解体予定の国家公務員宿舎を利用して、破損した杭の補修・補強のための地盤改良技術を実証実験。

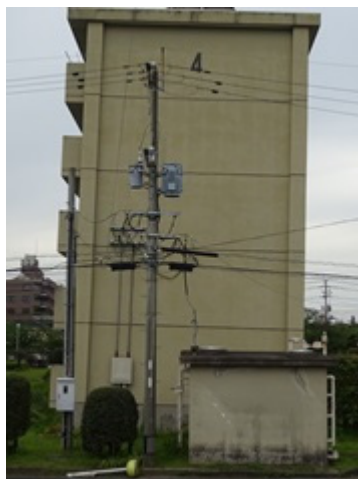
(傾斜した住宅)

- 熊本地震により公務員宿舎に被害。  
傾斜した3棟 → 解体を決定。
  - 掘削調査により基礎杭の破損を確認。
- 国土交通省国土技術政策総合研究所に公務員宿舎を提供。
  - 破損した杭の補修・補強のための地盤改良技術の実証実験に使用。

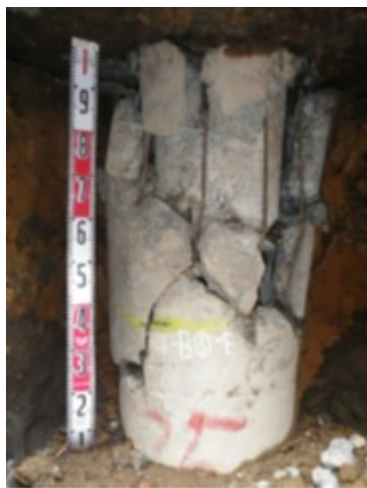
(破損した杭)

- ・被災建物を使用し地盤改良技術の有効性の実証実験。
- ・現実に近い想定実験を実現。
- ・破損杭の外周に高圧噴射により地盤改良体を築造し、破損した杭を補修・補強。
- ・当該工法は従前工法比1/3～1/4程度の費用。
